鷺山公園の自然環境を 活かした再整備構想

平成 30 年 4 月

鷺山自治会連合会
鷺山桜の会
鷺山まちづくり協議会

◆鷺山公園の自然環境を活かした再整備構想◆

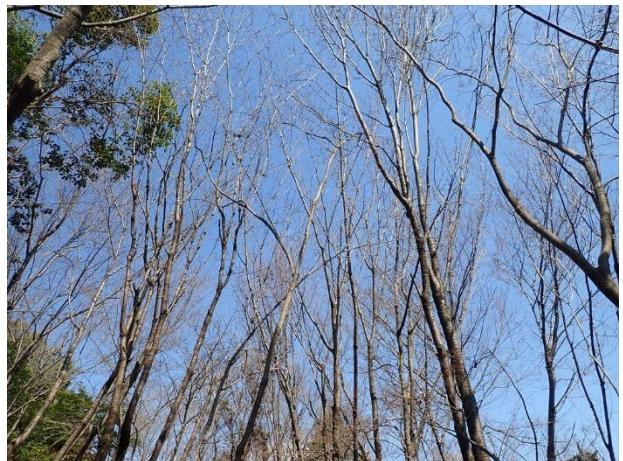
写真 密植されたサクラ類の徒長

①植栽された桜の徒長、樹冠の形状の悪化

昭和 60 年代に植栽されたサクラ類は、約 30 年の月日を経過し、様々な生長を遂げた。その中で、サクラ類が密植された箇所では、徒長した枝が多く、サクラ類が本来形成する大きく広がった樹冠とはならず、多くの枝が鉛直方向に生長してしまっている。この様な樹冠では、各枝で花芽がつきにくく、本来目指してきた美しい花が咲き誇る鷺山公園へと繋がらず、良好な樹冠に生長するように整備が求められる。

再整備事項① 植栽されたソメイヨシノ等サクラ類の間伐及び剪定

鷺山公園内に植栽されたソメイヨシノをはじめとしたサクラ類は、その生長の中で徒長が目立ち、樹冠が非常に悪い形状となったまま、樹高のみが高くなっている。この様な樹冠のまま放置しておくと、春先につけるはずの花芽の数が明らかに減少すると共に、何れ個体としての生命力も失われていき、群落全体の枯死を招く恐れがある。そこで、立木密度が過密で、徒長したソメイヨシノ等サクラ類が植えられている箇所では、伐採率60%前後の間伐を実施し、残された個体の樹冠の改善が図られるように高層部の空間を創出していく事が求められる。また、必要な無い枝の剪定を行うことで、樹冠の形状の改善を促進し、残された個体の再生を図る。

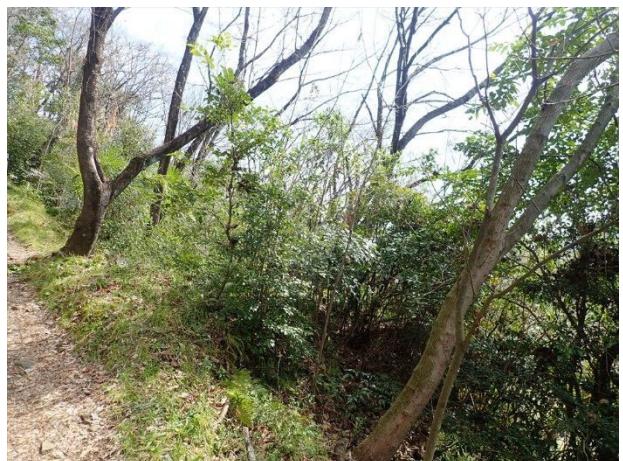
写真 枝の枯死が目立つソメイヨシノ

②枯死枝が目立つようになっているソメイヨシノ

植栽されたサクラ類の中で最も多く占めているのが、日本を代表する桜「ソメイヨシノ」である。鷺山公園に植栽されたソメイヨシノも、樹齢 30 年を超える個体が殆どで、一部立木では枝の枯死が確認されている。ソメイヨシノ自体は、園芸品種として個体が接ぎ木で増殖されたこともあり、比較的寿命が短く 50 年～60 年程度という説が一般的である。このまま、大量のソメイヨシノを放置しておくと、数十年後に一斉に個体が枯死する状況に見舞われる可能性があるため、枝の枯死等が見られる樹勢の弱った立木については、伐採等の管理が必要である。特に樹勢の弱った個体は、てんぐ巣病等樹木特有の病気の原因となり、鷺山公園全体の桜に影響を与えるかもしれない。

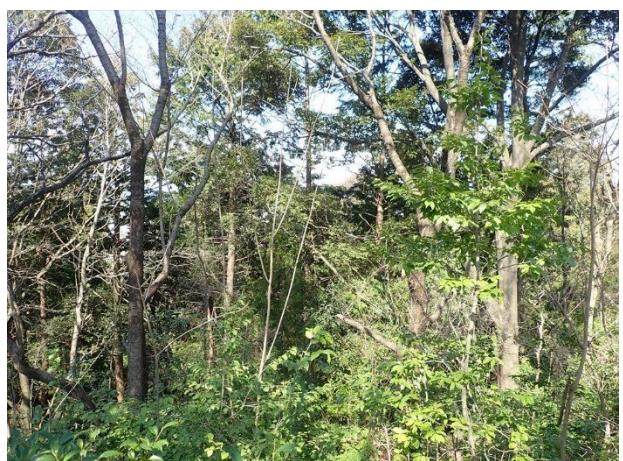
写真 立木密度が高くなり藪状になった森

③立木密度の上昇に伴う眺望及び林内環境の変化

鷺山各所で見受けられるコナラ、アラカシ、ツブラジイといった広葉樹の分布するエリアでは、高木層、低木層の両階層で立木密度が上昇し、見通しの利かない箇所が広く確認されている。この様な状況は、眺望を楽しむための山頂付近の四阿周辺や尾根沿いの散策道周辺でも同様の状況が確認されており、鷺山がもつ眺望の良さが喪失してしまっている。特に、四阿からの眺望は、金華山や古々川の川の流れの跡を確認出来る素晴らしい眺望が期待されているが、現在は周辺が樹木によって閉塞され、その価値を非常に下げてしまっているのが現状である。

再整備事項② コナラ、アラカシ等広葉樹が分布するエリアの除伐、間伐作業の推進

鷺山公園の中でも最も広範囲に分布する樹種として、コナラ、アラカシ等広葉樹がある。この様な広葉樹が分布するエリアは、薪炭林として活用されなくなってから久しく、立木密度の状況、立木の生長に伴い、鷺山公園内の見通しが非常に悪くなっていると共に、四阿や尾根、散策路からの眺望を遮っている。この眺望の喪失は、岐阜城と金華山の位置関係の確認、長良川の変遷(井川、古川、古々川)を俯瞰的に確認し学ぶ場を喪失させており、『学びの森』というコンセプトを喪失させている要因の一つである。そこで、鷺山公園からの眺望を回復させるために、

1. 低木層の除伐、地拵えによる視野の確保
 2. 高木層の樹木を対象とした伐採率30%程度の間伐(特に常緑広葉樹を対象に)
- を実施し、鷺山公園の保有する眺望から得られる学習資源を復活させる。

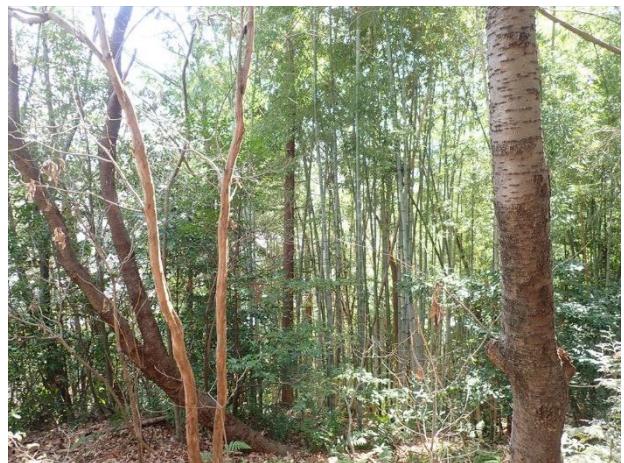
写真 モウソウチクの分布域の拡大

④モウソウチクの分布域の拡大による自生立木の枯死

鷺山公園では、東側斜面と西側斜面の両方でモウソウチクの群落が成立している。古くは急斜面の土留機能として導入されたモウソウチクが、時代の流れと共に、伐採等の管理がなされず、放置されたことで、その分布域を拡大させている。特に山頂方面への拡大にあたっては、元々自生していたコナラやアラカシ、ヒノキ人工林を呑み込みながらその分布域を拡大させている。

再整備事項④ 分布範囲が拡大しているモウソウチクの間伐

鷺山公園の東側法面、西側法面では、急傾斜地の土留め機能を期待して、モウソウチクが植えられている。しかしながら、現在では、モウソウチクのランナーの生長、それに伴う分布域の拡大の勢いが、人為的な管理伐採のペースより早いため、徐々のその分布域が拡大している。そのような状況の中、自生している立木がモウソウチク林に呑み込まれる形になっており、何れモウソウチクの影響による枯死が予想される。また、モウソウチク林の立木密度も高くなってしまっており、モウソウチク分布域の中央部ではランナーの生長が鈍くなり、本来期待される急傾斜地の土留めとしての機能が低下することも懸念される。そこで、モウソウチク林のランナーの生長を促すための立木密度の調整、尾根付近に自生する立木の保全を進めるために、モウソウチクの適切な間伐を推進する。

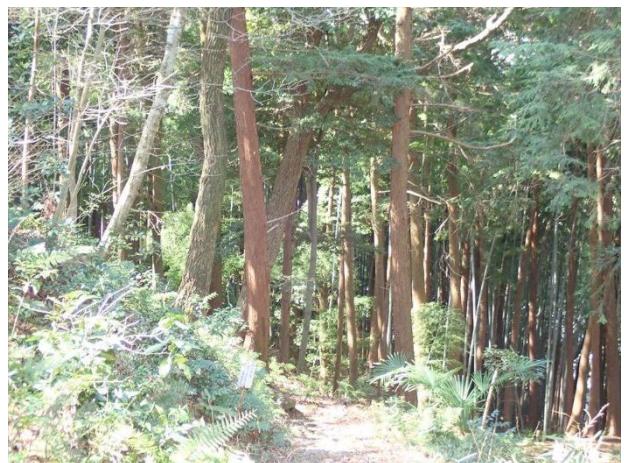
写真 間伐、枝打ち等が遅れているヒノキ人工林

⑤間伐が遅れているヒノキ人工林

鷺山公園では、西側斜面を中心ヒノキ人工林が分布している。拡大造林時に植栽されたヒノキ林ではないかと考えられるが、植栽後の間伐、枝打ちといった必要な管理作業が行われておらず、ヒノキ立木自体が木材としての価値を期待通りには増加させていない。また、間伐の遅れによって、十分な日射が下層部で確保出来ておらず、低木層の樹木の生長が進んでおらず、森林の林相構造としても決して健全な状態ではない。当該ヒノキ林は、鷺山公園内にあることや風致地区指定エリア内であることを考慮すると、皆伐等伐採作業によって出荷される見込みもないことから、生態的に適正な状況が維持されるように、適宜管理する必要がある。

再整備事項⑤ ヒノキ人工林の間伐及び枝打ちによる林内の光環境の改善

鷺山公園西側の裏面には、比較的広範囲にヒノキ人工林が分布している。このヒノキ人工林は、間伐、枝打ち等人工林に必要な管理作業が遅れており、ヒノキ人工林の林齢に対して、林床の光環境が非常に暗い状態のママとなっており、下層植生の発達が遅れている。この様なアンバランスな林相構造は生物多様性の側面からも改善が求められる。そこで、伐採率50%程度の間伐及び残された立木に対する枝打ちを推進し、ヒノキ人工林の林内の光環境の改善を図る。

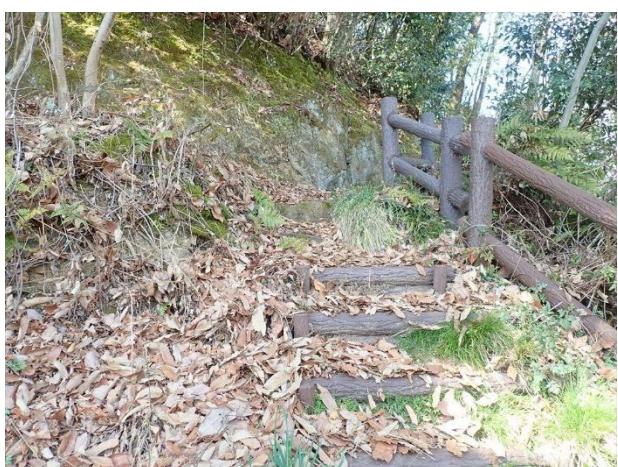
写真 劣化した階段工

⑥散策路の階段等移動経路の施設劣化

鷺山公園として整備されてから 20 年以上が経過する中、散策路を中心に各所で施設の劣化が見受けられる。散策路の表層土が降雨等による流失により、勾配が変化し滑りやすくなった箇所や、柵工の修繕において、足場パイプ等を活用した仮修繕のままになった箇所もある。利用者の安全な移動や景観への配慮を含めて、点検、維持修繕を行う必要がある。

再整備事項③ 親子連れから高齢者まで気軽に利用ができる遊歩道の整備

鷺山公園に生涯学習の視点に立った学びのコンセプトをもたせるためには、あらゆる世代の方が、気軽に利用できる遊歩道の整備が必要になってくる。鷺山公園として整備がされてから20年以上が経過

する中で、遊歩道の状況を精査すると、降雨等の影響による遊歩道面の侵食や、階段工・柵工の劣化・破損等が各所に見受けられる。特に高齢者の利用を視野に入れた場合、可能な限りユニバーサルデザインの考え方を取り入れれば、遊歩道の再整備が求められる。

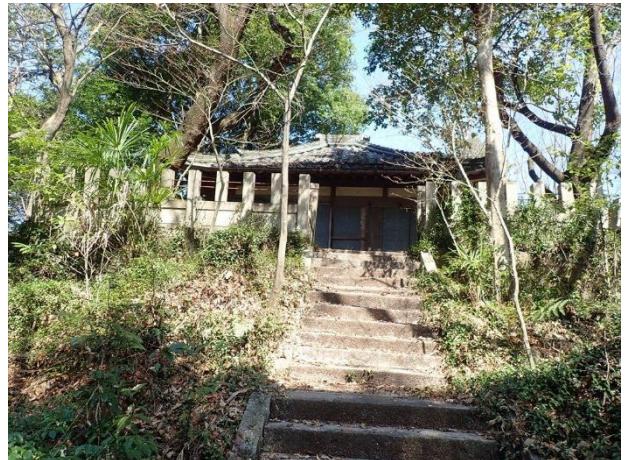
写真 劣化が進む太子堂

⑦劣化が進む太子堂

鷺山公園の北部尾根部に建てられている太子堂の劣化が進んでいる。太子堂の基礎部石積のはらみ、樹木の根張りの影響を受けた外構の破損、太子堂本体の経年劣化など、建築物としての強度の問題や基礎部の崩壊の問題など、課題が顕在化している。特に、太子堂が立地している場所は、北方面からの散策路と西方面からの散策路の合流する主要な散策路に位置しており、鷺山公園利用者の安全面からも、対策が必要である。

再整備事項⑥ 太子堂の撤去及び跡地利用の検討

鷺山公園北部の尾根にある太子堂は、基礎部の石積み、建屋の劣化が進んでおり、周辺の遊歩道利用者の危険因子の一つとなっている。そこで、氏子が主体となり地域住民の協力を仰ぎながら、太子堂の撤去を行うと共に、太子堂の跡地を鷺山公園利用者の休憩場等への整備を行い、鷺山公園の利便性の向上を図る。

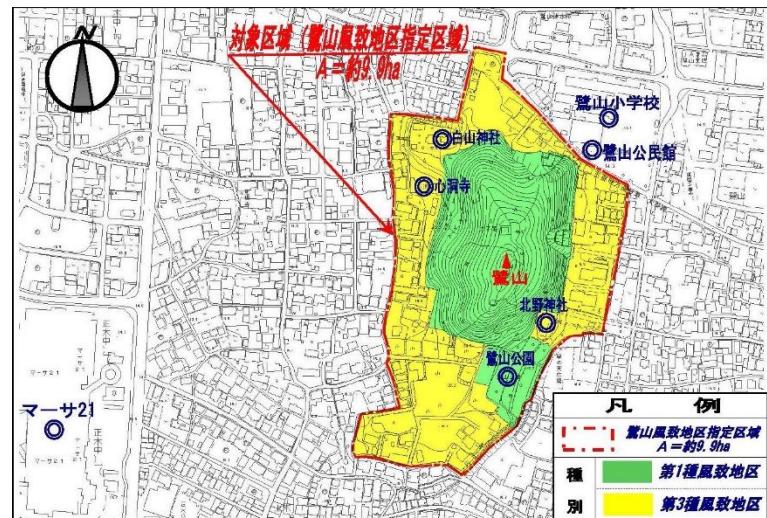
図 鷺山風致地区 指定状況

鷺山公園及びその周辺は、鷺山地区の重要な自然環境資源である鷺山の良好な自然的景観の保全及び周囲の市街地の都市環境の保全を図るため、右図の通り風致地区として指定され、保全が図られている。

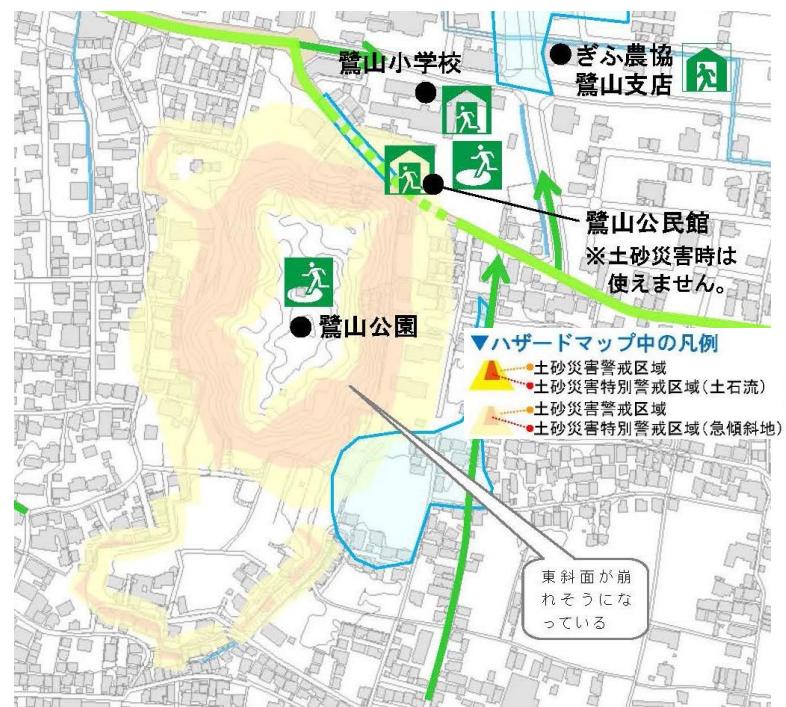
図 土砂災害防止法による鷺山公園周辺の指定状況

鷺山公園及びその周辺エリアでは、土砂災害防止法に基づく急傾斜地を対象とした土砂災害警戒区域(イエローボーン)と土砂災害特別警戒区域(レッドゾーン)が指定されている。また、鷺山公園東側法面は、急傾斜地崩壊危険区域の指定を受けている。
